## Restaurationsbericht der Goll-Orgel von 1885

Christkatholischen Kirche St. Peter + Paul, Bern

## Arbeitsbericht ab 30. Juni 2010

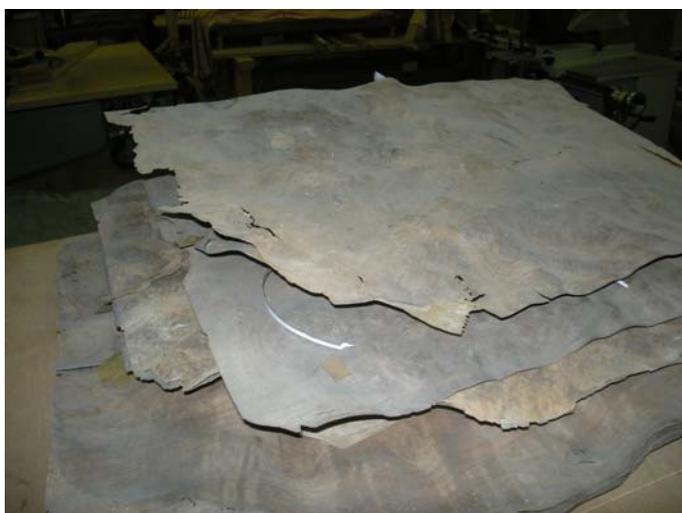
altes Stockfournier

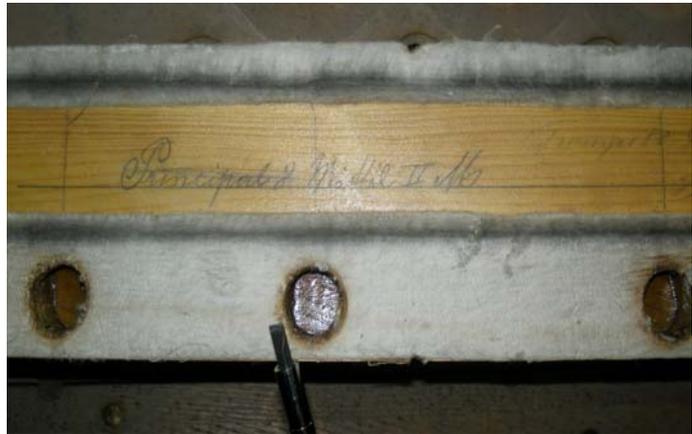
Nach dem Ausbau der Peifenstöcke konnte die ursprüngliche Anordnung genau erkannt werden, da sämtliche Stöcke original beschriftet waren.

Originale Registeranschrift

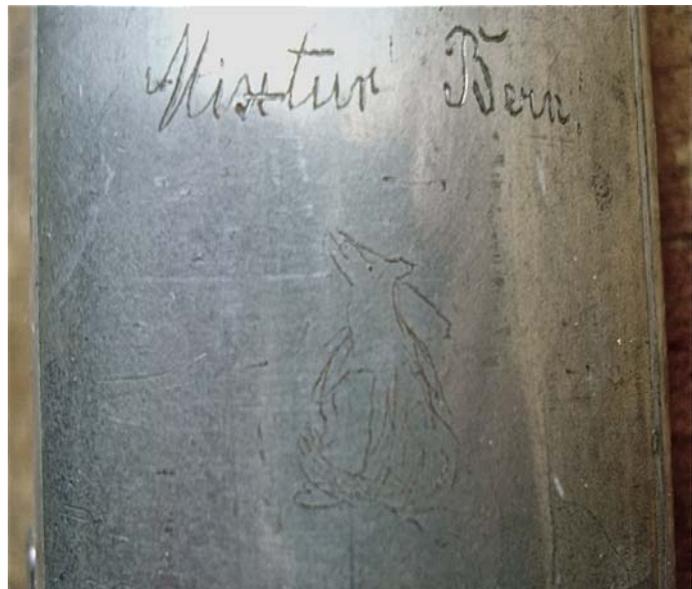
originale Pfeife C 2 <sup>2</sup>/<sub>3</sub>' mit Bär

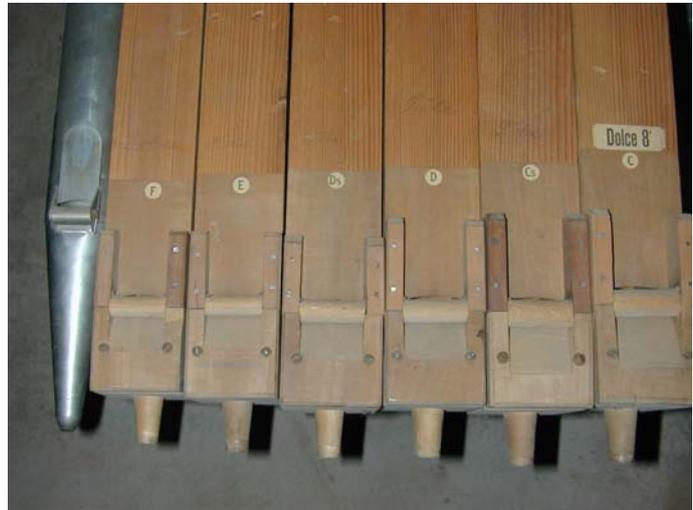
Das Register Dolce 8' war 1948 ausgebaut worden. Die fehlenden Pfeifen konnten aus dem Lagerbestand der Firma Wälti ersetzt werden. Die Klangkörper stammen aus der ehemaligen Gollorgel, Opus 74, in Vevey (anglikanische Kirche) von 1889. Das Instrument wurde 1909 durch Goll nach Gampelen in ein älteres Gehäuse gestellt. Das Werk wurde 1993 durch Orgelbau Wälti demontiert und das Dolceregister aufgehoben und eingelagert.

Dolce Lager Wälti

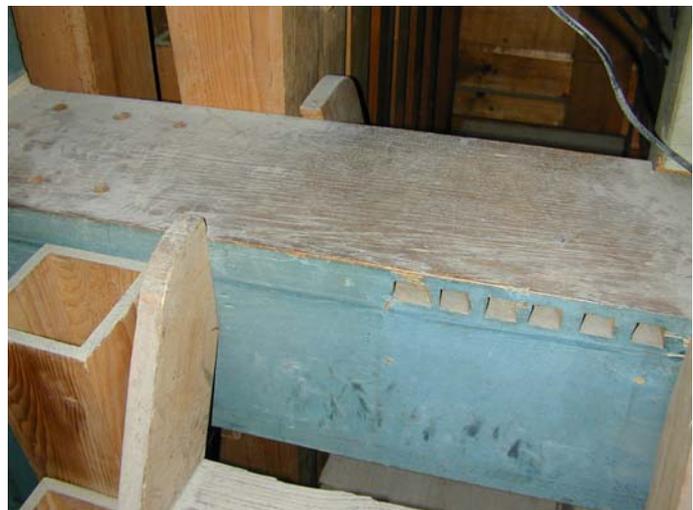
Der Pfeifenstock auf dem horizontalen Windzufuhrkanal der unteren HW-Lade ist noch vorhanden. Die ursprüngliche Anspeisung über Konduktbretter ist sichtbar. Die Pfeifen (C-F aus Holz) aus unserem Lager passten exakt auf den vorhandenen Pfeifenstock. Die Konduktbretter sind neu rekonstruiert worden.

Stock Dolce 8' auf dem Kanal vor der Restauration

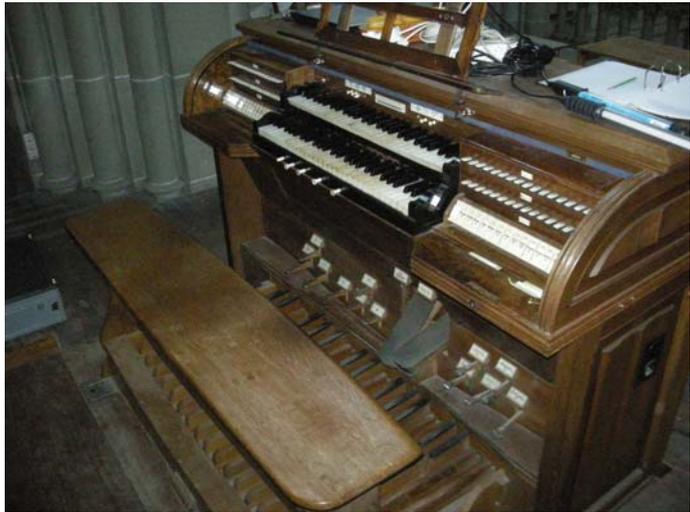
Spieltisch am 28. Juni 2010

Die pneumatischen Steuerelemente wurden demontiert. Die Klaviaturen wurden ausgebaut, die Tasten gereinigt. Defekte und stark abgenutzte Elfenbeinbeläge sind ersetzt worden. Die alten Beläge wurden gebleicht. Alle Filzgarnituren an den Tastenführungen mussten ersetzt und Führungsstifte poliert werden. Die Anschlagfilze wurden ersetzt. Die Tastenhöhe und der Tastengang wurden neu eingestellt. Rekonstruktion der Leisten, der Frontleisten über dem zweiten Manual und unter dem ersten Manual.

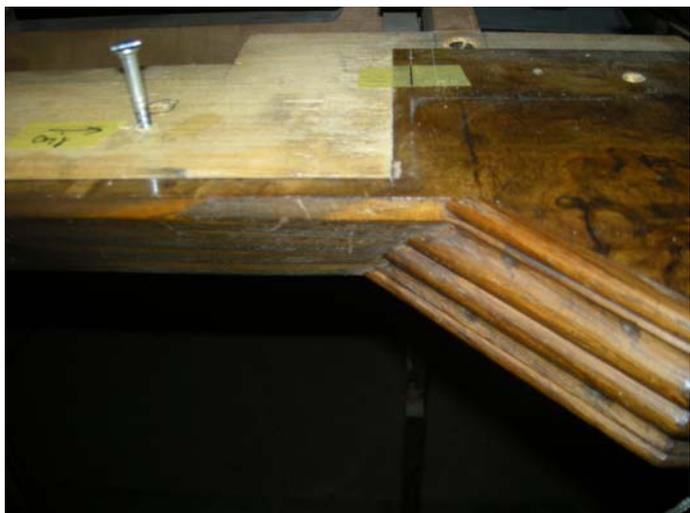
Die Klaviaturen wurden beim Umbau 1948 zurückversetzt. Dabei wurde das Basisbrett auf dem die Klaviaturen liegen ausgeschnitten. Der Ausschnitt musste mit samt der Profilleiste ergänzt werden.

Ausschnitt am Basisbrett von 1948

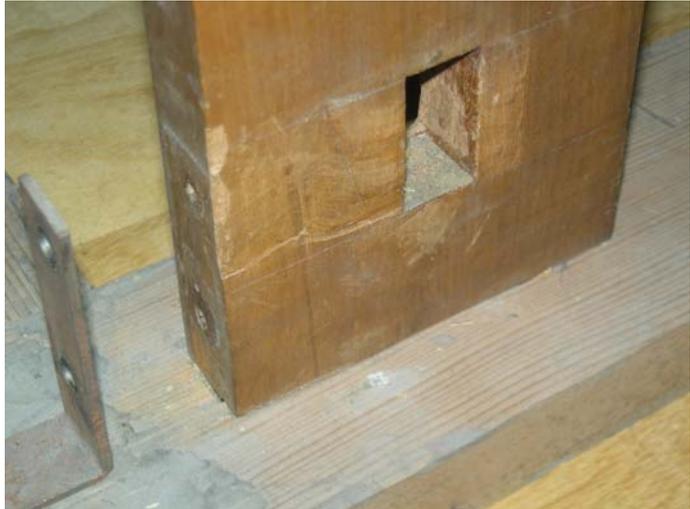
Versetztes Koppelgestell

Der Spieltisch wurde wieder auf der originalen Höhe positioniert. Koppelgestell und Koppelwippen sowie Pedallöffel wurden an die ursprüngliche Position zurückversetzt. Koppelwellenbrett und Traktoren mussten rekonstruiert werden.

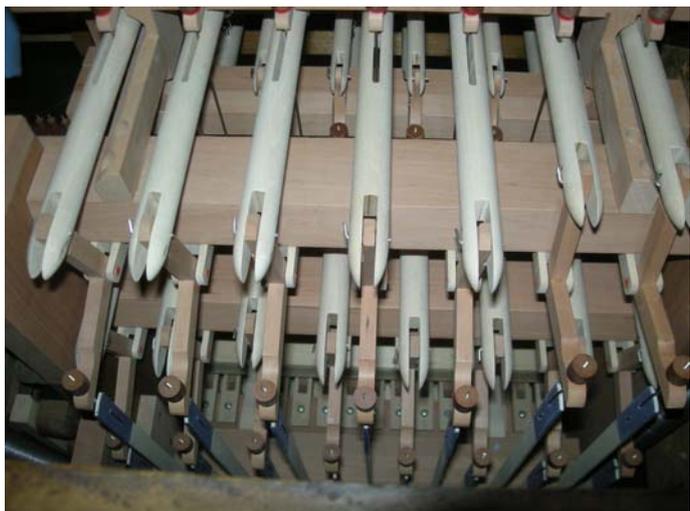
Rekonstruierte Registermechanik

Genauere Massaufnahmen in Menziken ermöglichten die Rekonstruktion der Registerstaffeleien mit Registerzügen zum Einhängen, sowie die gesamte Registermechanik für die festen Kombinationen und die Negativ-Züge. Die leicht unterschiedlichen Spieltischabmessungen von Bern und Menziken erschwerten die Rekonstruktion. Etwa bei der Hälfte der Registerzüge konnten originale Knöpfe aus den Beständen Goll/Wälti beige-steuert werden. Die Übrigen sind neu gedrechselt. Die Schilder aus Porzellan sind von der Firma Schuster, D-Argenthal, hergestellt und beschriftet worden. Das Porzellan wurde mit Leder auf das Holz geklebt.

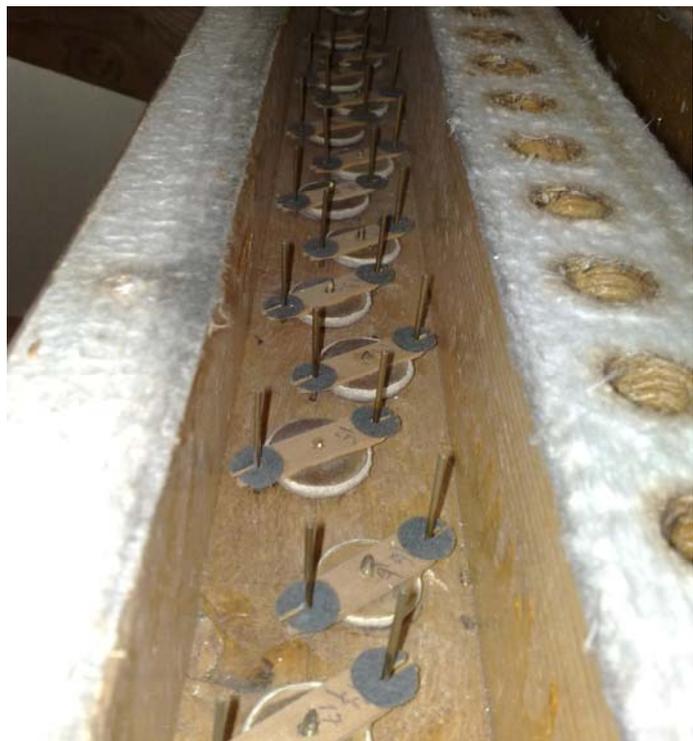
An den Windladen und deren Traggestellen wurde praktisch kein Schädlingsbefall festgestellt. Bei den wenigen Stellen erfolgte eine partielle Behandlung mit geeigneten Mitteln. Die Registerkzellen, die Kegel und deren Führungen wurden gereinigt und kontrolliert. Die Registerkzellen waren oben nicht mit Papier gedichtet, ausser die Kzelle der Trompete aber nur auf der C - Seite. Die Kzellen beider Zungenregister haben wir aus Sicherheitsgründen neu papiert. Die Dichtungen aus Molton wurden gereinigt, aufgebürstet. Einzelne Stellen waren undicht und mussten ersetzt werden. Es erfolgte eine Dichtheitskontrolle aller Laden.

Registerkzelle mit Kegel

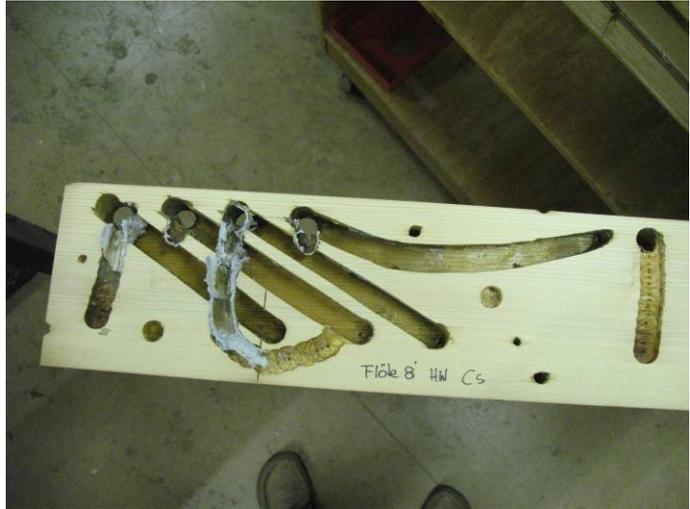
Für die Wiederherstellung der ursprünglichen Position der Pfeifen auf den Stöcken haben wir die obere Eichenabdeckung von 1948 abgefräst. Anhand der Bohrungen und der Verführungen im unteren Teil konnte die originalen Positionen der Pfeifen mehrheitlich gut festgestellt werden.

Ursprüngliche Stockverführungen

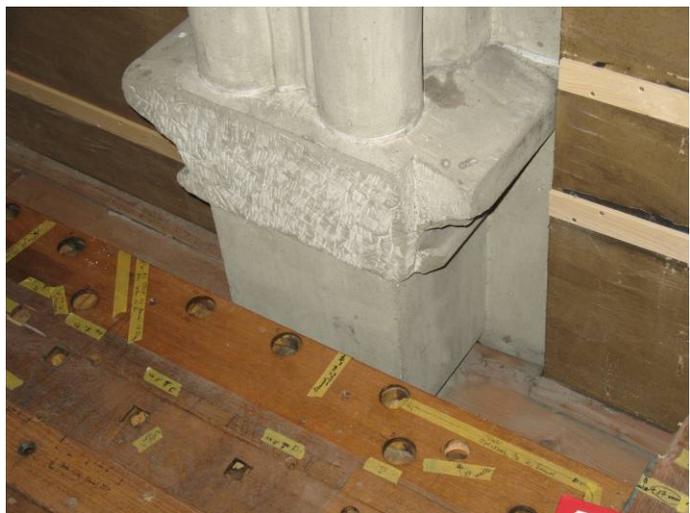
Die Anordnung der Pfeifen Lieblichgedeckt 16' war sehr schwierig, weil die gegebenen Platzverhältnisse extrem knapp wurden. Wir versuchten anhand von Mauerausbrüchen die Situation zu rekonstruieren.

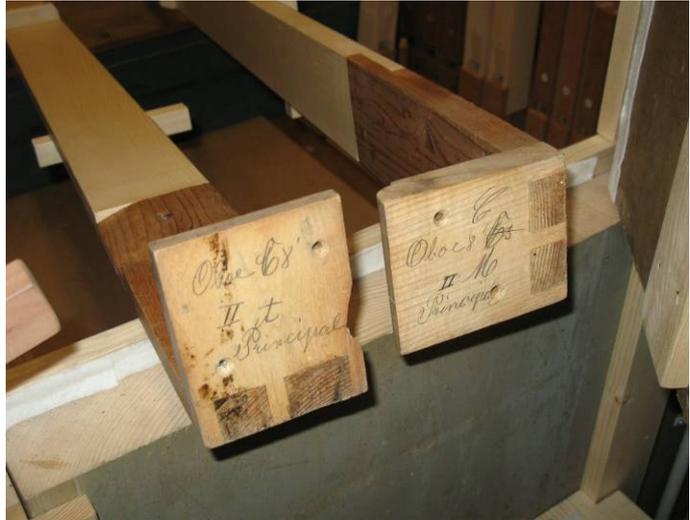
Die originalen Raster für die Metallpfeifen sind nicht ausgefüllt. Verschiedene alte Rasterstützen sind mit den ursprünglichen Beschriftungen gekennzeichnet. Sie wurden aber beim Umbau verändert und mussten rekonstruiert oder ergänzt werden.

Rasterstützen

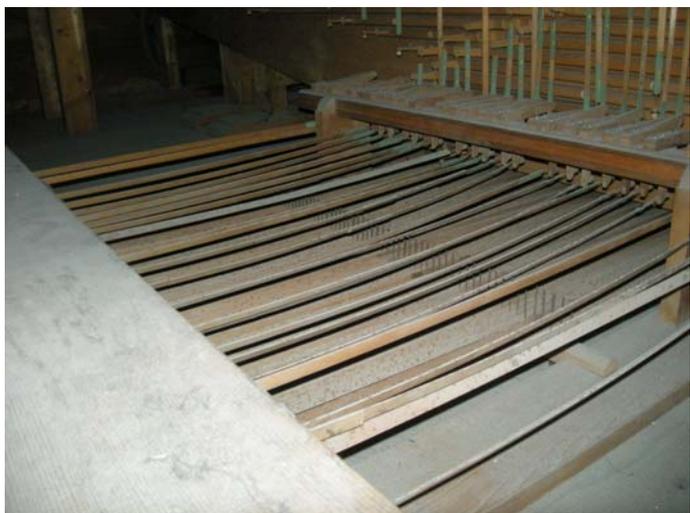
Beim Abbau stellten wir fest, dass beim letzten Umbau der Spieltisch geringfügig höher und etwas weiter von der Orgel weggerückt wurde. Dabei wurden alle Abstrakten abgeschnitten und mit neuen Abstraktenschuhen verlängert. Diese Arbeit wurde nicht genug präzise ausgeführt und konnten nicht so belassen werden. Somit mussten die Verlängerungen neu hergestellt und neu verlegt werden.

Wir vermuten, dass die gesamte Abstraktenführung von Beginn an nicht optimal und linear verlegt war. Die liegenden Abstrakten vom II. Manual und Pedal waren zum Teil stark verbogen, daraus resultierte durch die Reibstellen an den Führungen eine schwergängige Traktur. Die alten Abstrakten konnten mit wenigen Ausnahmen (einzelne waren zu dünn) behalten werden. Um eine spieltechnisch wichtige Optimierung zu realisieren, haben wir bestehende Führungen versetzt. Neue Aufhängungen verhindern Reibungen und auch ein Abkippen der Abstrakten. Abgenutzte Austuhungen mussten teilweise ersetzt werden.

Traktur vor der Demontage

An den Wellenbrettern wurden die Lager gängig gemacht. Kegelwellen des II. Manuals waren teilweise verzogen und streifen benachbarte Elemente (Kegelstecher), so dass die Wellen hängen bleiben konnten. Hier mussten einzelne ausgearbeitete Stellen etwas nachgearbeitet werden. Verschiedene Filzgarnituren mussten ersetzt werden. Es erfolgte eine neue Einregulierung der gesamten Trakturen.

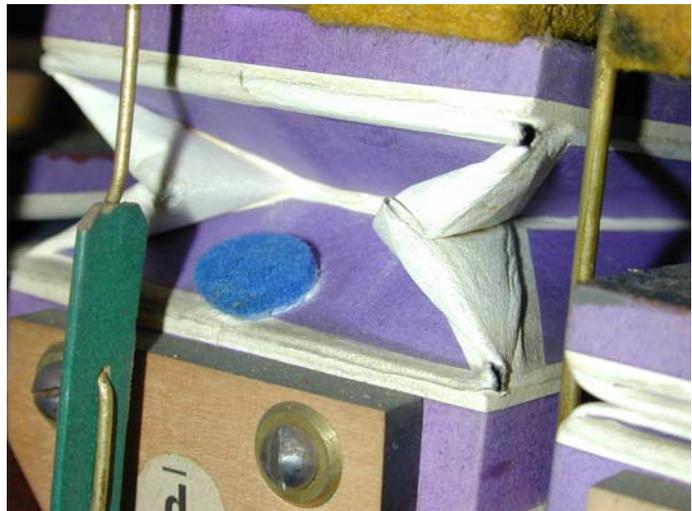
Die Belederung der Zugbälge war, insbesondere bei den vielgespielten Tönen, in der Mittellage defekt. Nach dem Ausbauen der Bälge hat sich herausgestellt, dass die Belederungen in sehr gutem Zustand waren. Bei den Faltenspitzen sind aber feine Löcher im Leder durch zu spitze Kartonfalten entstanden. Wir haben uns entschlossen, in Anbetracht der oft zweifelhaften Lederqualität wie sie heute leider erhältlich ist, die Bälge nur partiell zu reparieren: Die Ecken wurden mit dünnem Leder verstärkt.

beschädigte Balgecken

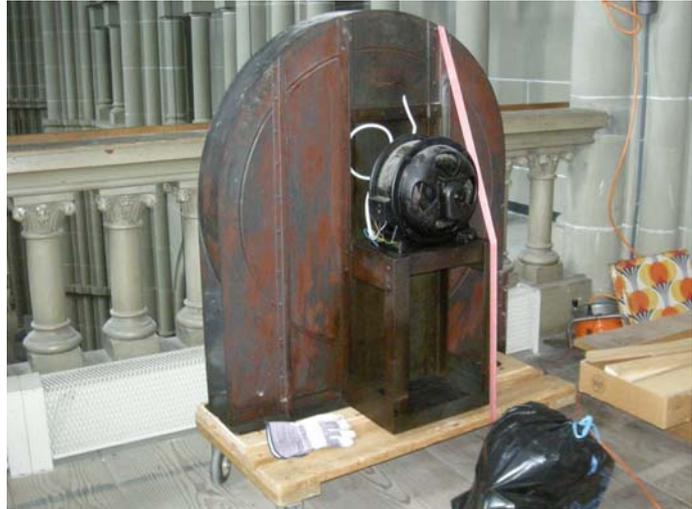
Wann der bestehende Elektroventilator der Firma Meidinger, Basel eingebaut wurde, konnten wir leider nicht ermitteln. Wir haben das Gebläse ausgebaut. Der Motor wurde durch die Firma Gebrüder Meier in Zollikofen neu gewickelt und revidiert. Das Gehäuse wurde neu gespritzt.

Gebälge nach dem Ausbau

Die Isolation der Türe zum Motorraum konnte verbessert werden. Die Kanäle wurden teilweise mit Leder neu gedichtet. Wir haben die Balgdeckel geöffnet und die Anlage von innen gereinigt und kontrolliert. Die Balgbelederung musste an einigen Stellen ersetzt oder verstärkt werden. Die Ansaug- und Rückschlagventile wurden gereinigt, Risse im Holz des Balginnern mit Lederstreifen abdichtet. Die Winddrossel wurde revidiert. Die noch intakte Handschöpfanlage konnte belassen werden.
