# Abschlussbericht

# über die Reinigung und Revision der Orgel in der katholischen Kirche St. Vinzenz in Pleif in Vella GR

Erbaut 1957 durch Orgelbau Cäcilia, Emmen 2014 Reinigung und Revision durch Späth Orgelbau AG Rüti ZH

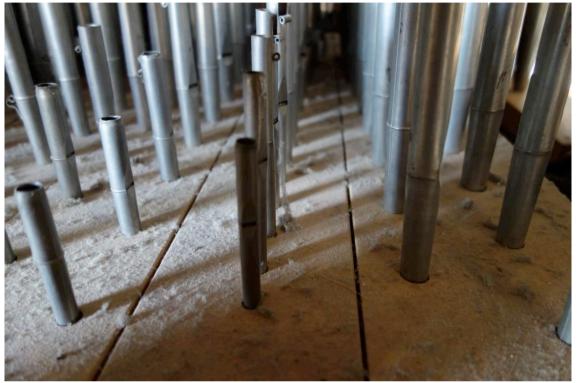
Stark verstaubte Windlade

Das Pfeifenwerk war stark verstaubt, was die Intonation und die Stimmung der Pfeifen negativ beeinflusste. Die Stöpsel der gedackten Holzpfeifen sassen so fest, so dass sie sich nicht mehr tiefer stimmen liessen. Verschiedene Töne der Trompete im Pedal sprachen schlecht oder gar nicht mehr an. Die tiefen Pfeifen im Schwellwerk waren für die Stimmarbeiten schlecht zugänglich. Die Intonation musste generell nachgebessert werden.

Sämtliche Pfeifen wurden ausgebaut und auf Pfeifenbrettern oder in Gestellen gelagert. Jede einzelne Pfeife wurde mittels Kompressor ausgeblasen, der austretende Staub wurde durch den Staubsauger abgesogen.

Alle Oberflächen der Pfeifen aus Metall, wie aus Holz, wurden mit entsprechenden Mitteln sauber gereinigt. Die Stimmvorrichtungen und Labien wurden vom Staub und Schmutz befreit. Die Prospektpfeifen wurden mit einer Spezialpaste aufpoliert, die Labien wurden gereinigt

Beschädigte Metallpfeifen wurden ausgebeult; defekte Lötnähte und Stimmschlitze zugelötet. Eingesackte Pfeifenfüsse wurden gerichtet und verstärkt.

Die Deckel der Metall- und Holzpfeifen wurden frisch eingepasst, so dass diese wieder stimmbar sind, sowie die Stimmung besser halten.

Die Holzpfeifen wurden auf Schwundrisse hin untersucht und wo es notwendig war frisch abgedichtet, damit die Pfeifen wieder gut ansprechen. Provisorisch geflickte Pfeifen wurden fachgerecht abgedichtet. Die Stöpsel der Holzpfeifen wurden ausgebaut und frisch eingepasst und die Lederdichtung frisch talkumiert.

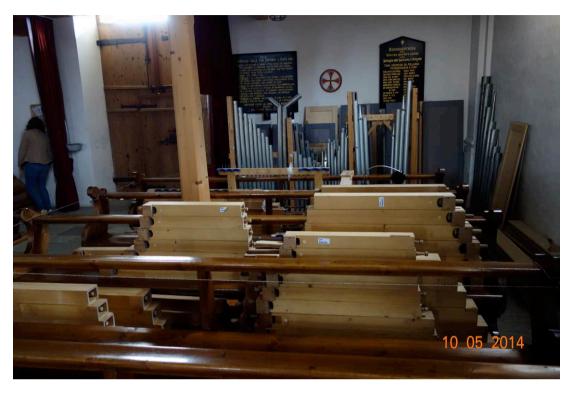
Ausgebaute Pfeifen

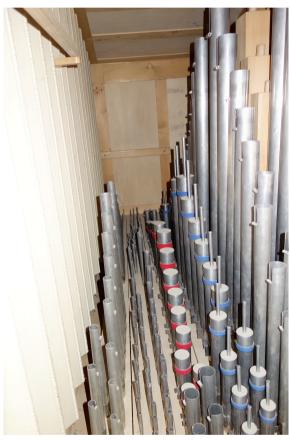
Bild oben: Einblick in das Pfeifenwerk des Schwellwerks

Um die Zugänglichkeit der grossen Pfeifen im Schwellwerk für Stimmarbeiten zu verbessern, wurden die drei mittleren Jalousien demontierbar gemacht.

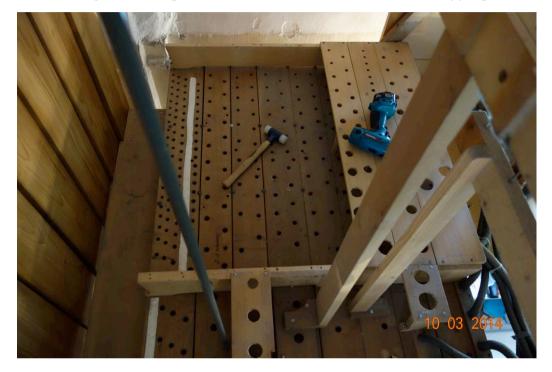
Die elektrisch angesteuerten Kegelladen waren in einem relativ guten Zustand. Die Hauptwerkslade reagierte mit leichtem, die Schwellwerkslade mit stärkerem Winddruckabfall. Die Magnete und Relais verursachten störende Klappergeräusche.

Bild oben: Schwellwerkslade nach Ausbau der Pfeifen

Die Rasterbretter, Hochraster etc. sowie die Pfeifenstöcke wurden demontiert. Alle Teile wurden sauber gereinigt. Die Kanzellen wurden ausgeblasen, einzelne defekte oder schlecht schliessende Kegel wurden ausgewechselt.

Alle Filzdichtungen und Garnituren wurden auf Mottenbefall überprüft, beschädigte Filze sind ausgewechselt worden.

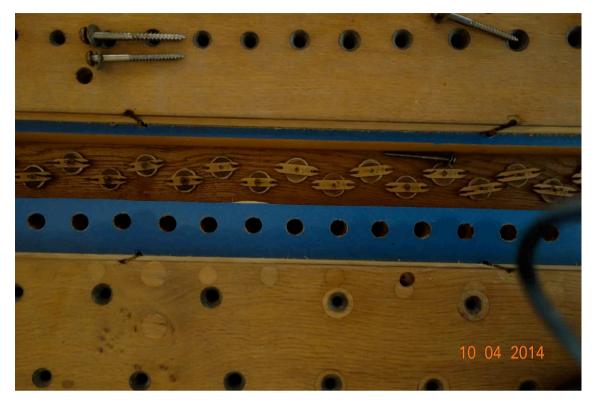
Fotos: Geöffnete Registerkanzelle mit Sicht auf die Kegelventile

Der Gang der Kegelventile wurde frisch einreguliert, was mitgeholfen hat die störenden Geräusche zu reduziere.

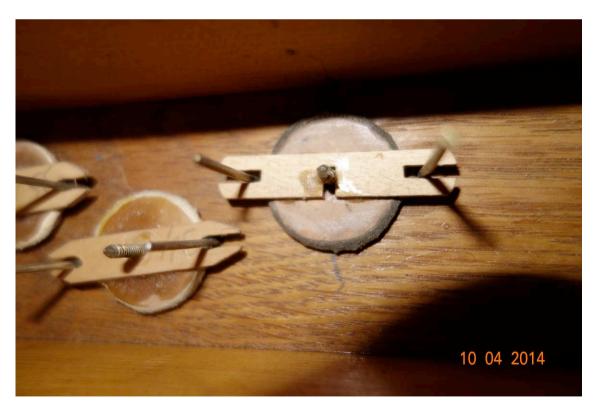
Die Magnete, Membranen und Tellerventile funktionierten bei der Besichtigung weitgehend ohne Störungen.

Bei diversen Membranen hatte sich der Karton verbogen, was zu zeitweiligen Funktionsstörungen führte.

Foto der elektropneumatisch angesteuerten Spiel und Registertraktur

Sämtliche Relais und Relaisstationen wurden gereinigt und der Gang frisch einreguliert. Alle Membranen wurden frisch talkumiert, ca. 20% der Membranen mussten erneuert werden.

Die ungeschützten Anschlussleisten erhielten eine demontierbare Abdeckung mit Plexiglas.

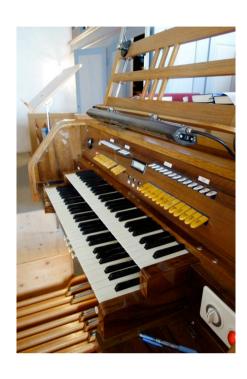
Der Spieltisch befand sich in einem allgemein guten Zustand. Das Innenleben war teilweise stark verschmutzt, das Schloss der Spieltischtüren musste revidiert werden.

Die veraltete Spieltischleuchte musste ersetzt werden. Die Handheizung und die Beleuchtung wurde zur Sicherheit an die geschaltete Steckdose (Schalter) angeschlossen.

Die Tasten und Tastenkontakte der Manualklaviaturen wurden sauber gereinigt und frisch einreguliert.

Das Spieltischinnere wie auch die Staffeleien mit den Registerwippen wurden gereinigt. Sämtliche Apparaturen wurden gereinigt und kontrolliert. Die offen liegenden Anschlussleisten erhielten eine Abdeckung.

Die Pedalklaviatur und die Orgelbank wurde in der Werkstatt überholt, neu befilzt und nachgängig frisch einreguliert.

Abschliessend wurden sämtliche Funktionen der Spiel- und Registertrakturen, wie auch der Spielhilfen eingehend kontrolliert und frisch einreguliert. Es wurde eine neue Spieltischleuchte und Pedalbeleuchtung eingebaut.

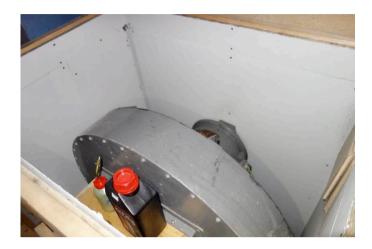
Foto des Orgelmotors der Marke Meidinger. Der Langsamläufer wies eine leichte Unwucht auf und wurde totalrevidiert.

Der Motorenkasten war mit Eternit und Pavatex ausgekleidet, Materialien die in diesem Bereich nicht mehr zugelassen sind.

Der Orgelmotor wurde zur Revision ausgebaut und durch die Firma Frei AG in Jona totalrevidiert. Die bestehende Motorenkiste wurde neu mit schalldämmendem Matten ausgekleidet.
